# 建设项目环境影响报告表

项目名称: 中宁县新堡镇创业村历史遗留矿山生态  
修复治理项目

建设单位(盖章): 中宁县自然资源局

编制日期: 2023年3月

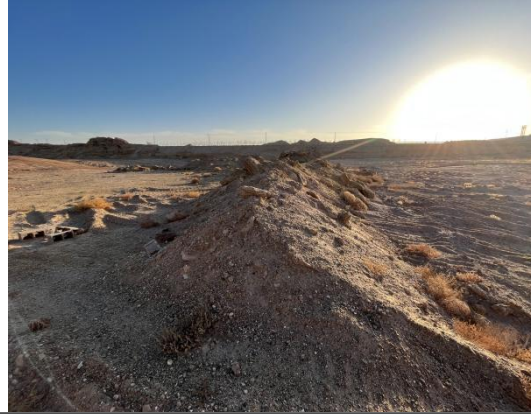
A-4区平台上渣堆现状照片

第四治理片区（工业园区兴日晟西南），地处中宁县中部中宁工业园区，行政权属宁新工业园区，治理区面积 22.64hm<sup>2</sup>，整体呈不规则块状分布在中宁县低山丘陵区，区域地势起伏较小。治理区内主要存在土地资源压占损毁、地形地貌景观破坏等矿山地质环境问题，治理区东西向高差 22m,南北向高差 7.5m,治理区南侧存在渣坡，主要由开采后沿坡面堆积而成，各开采平台上仍堆有残渣，治理区北侧表面凹凸不平，海拔在 1263m-1278m，相对高差 15m，治理区部分区域表面有灌草植被覆盖。根据生态破坏程度和地形地貌破坏特征，调查区内主要有三方面矿山地质环境问题：①地形地貌景观破坏；②土地资源破坏。经统计该区共形成采坑 4 处，边坡 6 处，渣坡 9 处和渣堆 10 处，开采平台 13 处，累计占地面积 22.64hm<sup>2</sup>。

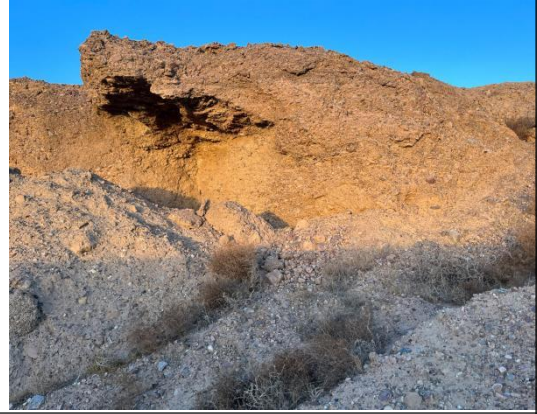
A-4区边坡危岩体现状照片

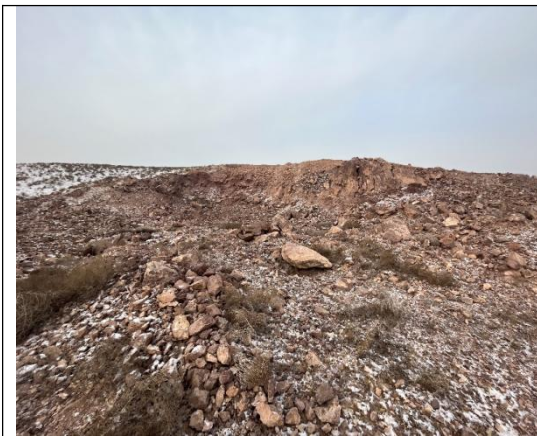
B-8 区平台上 ZD3 碎石渣堆现状照片

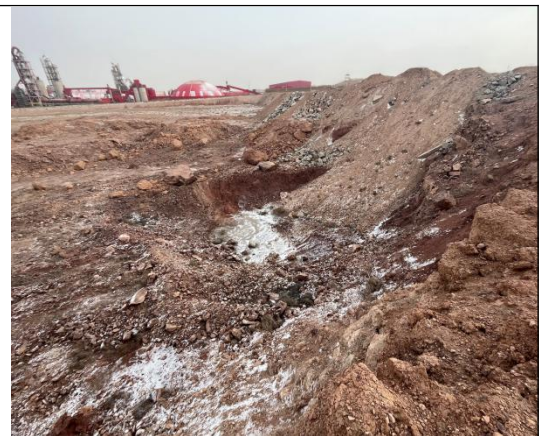
B-8 区边坡现状照片

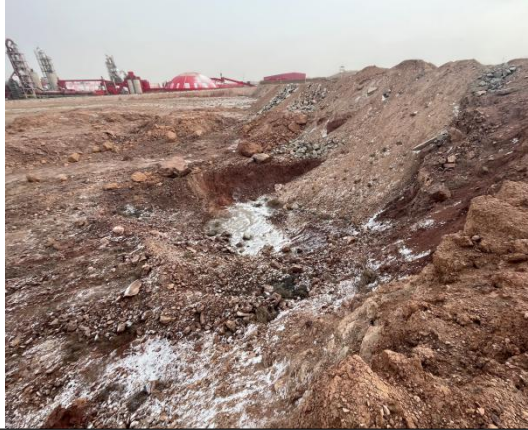
B-8 区边坡现状照片

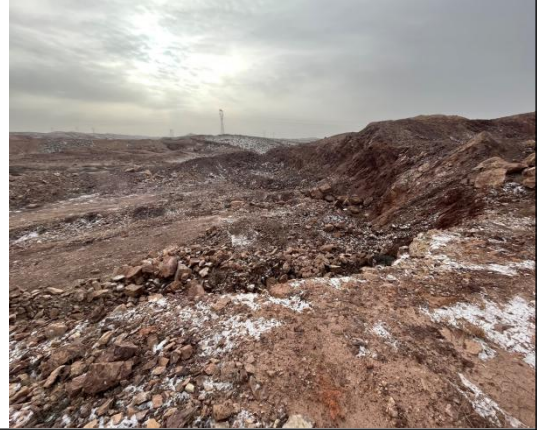
B-8 区采坑现状照片

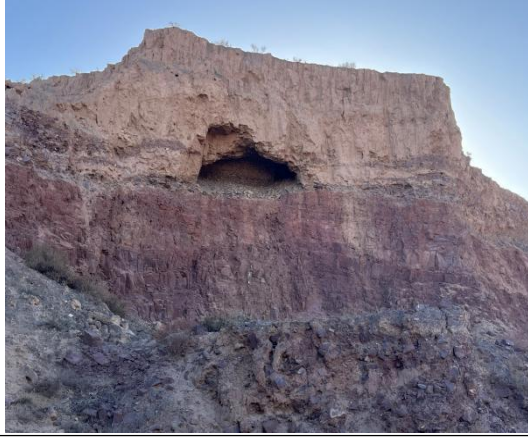
C-3 区 BP30 边坡现场照片

根据现场调查，C-3 区生态修复治理区（存在多处因矿山开采形成的高陡边坡，包括 3 处危岩体，危岩体表面植被稀少，边坡顶部及坡面岩体较破碎，危岩体稳定性差，在降雨和自重的作用下，容易诱发崩塌等地质灾害。

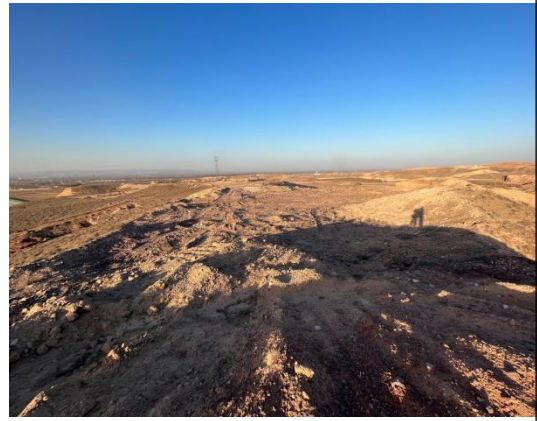
C-3 区 PT32 平台现状照片

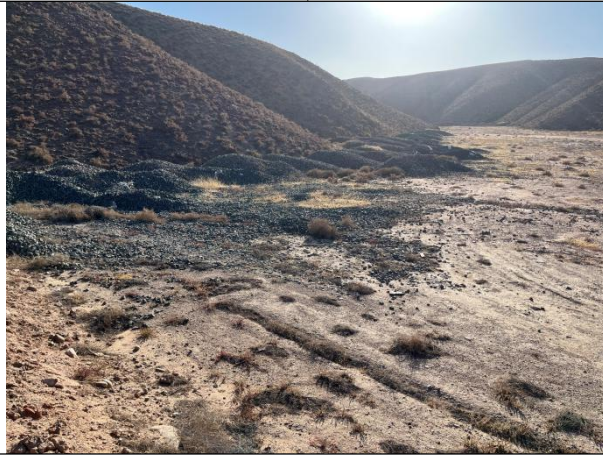
C-3 区 PT39 平台上 ZD10 碎石渣堆现状照片

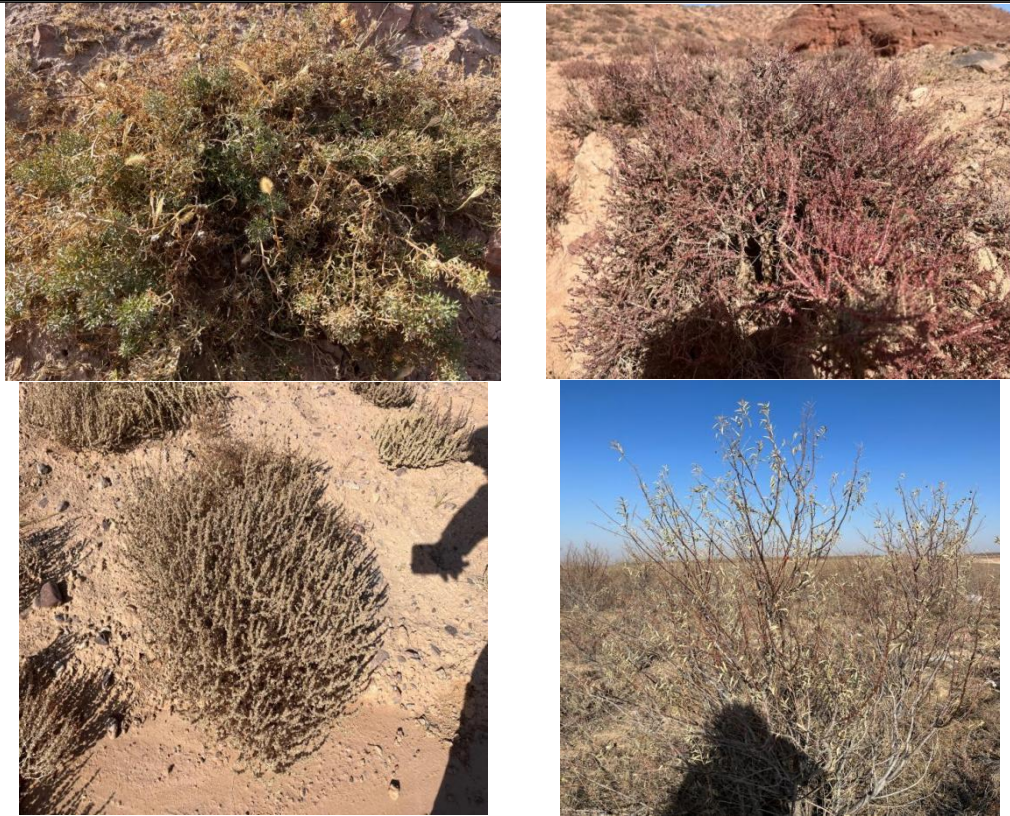
图 3-2 植被调查现场照片

中宁县植被主要有荒漠草原植被、荒漠植被。其中项目区 A 区（新堡镇西部平原采砂坑治理区）及 C 区（新堡镇东部南山公园北侧治理区）一带的大部分洪积平原及小部分缓坡丘陵地带，植物有刺旋花、短花针茅、猫头刺、红沙草等。B 区（新堡镇南部丘陵荒漠化矿山治理区）植被型主要分布在北部山区的低山缓坡丘陵和南部山区的洪积平原及缓坡丘陵，植物有冰草、莎草、刺旋草、孛吉蒿、沙锚头柴、铁锚头柴等。植被调查现场照片见图 3-2。
